甲子園大学 7号館

改修の経緯

建築概要

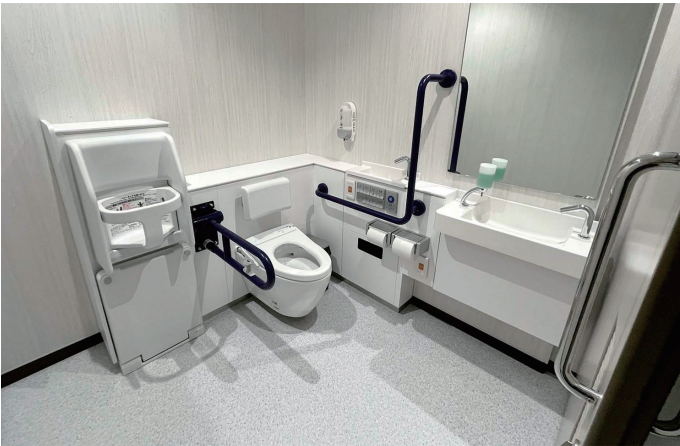
1F 多機能トイレ

車いす使用者や乳幼児連れに配慮した多機能トイレには、ベビーチェアやフィッティングボードを設置。今後、利用者のニーズにあわせて、ベビーシートも設置できるよう、あらかじめ下地補強がなされている。

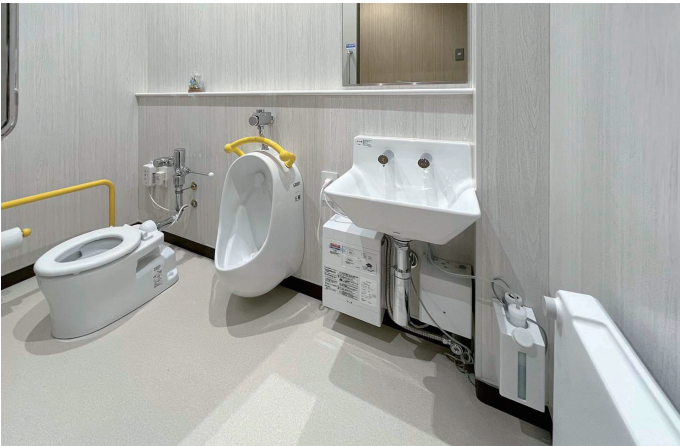
1F キッズトイレ

7号館では、特にお子様連れの方への配慮を充実させ、キッズトイレを独立して用意。パンツタイプのおむつ交換に便利なフィッティングボードや、お子様の使いやすい高さに設定した洗面器も設置している。

改修前の1Fトイレは、男女別トイレと多機能トイレが設置され、幼児用小便器は男女別トイレ内に配置。繊細な子供たちから暗い怖いという声があがっていたため、今回の改修を機に、独立したキッズトイレを新設。また、男女別トイレをフロアごとに分離する設計に変更し、2Fを女性トイレ、3Fを男性トイレとした。利用者の満足度を高めるレイアウトにより、十分な器具数を確保するとともにゆとりのある空間を実現。空間は白基調としつつ、女性トイレはチェリー調、男性トイレは濃い木目調をアクセントとし配色に変化をつけ、誤進入を防止する工夫を施している。さらに、休み時間などの集中利用時にもスムーズに順番待ちができる動線を導入。明るく清潔感のあるトイレ空間は、利用者の増加にも繋がっている。

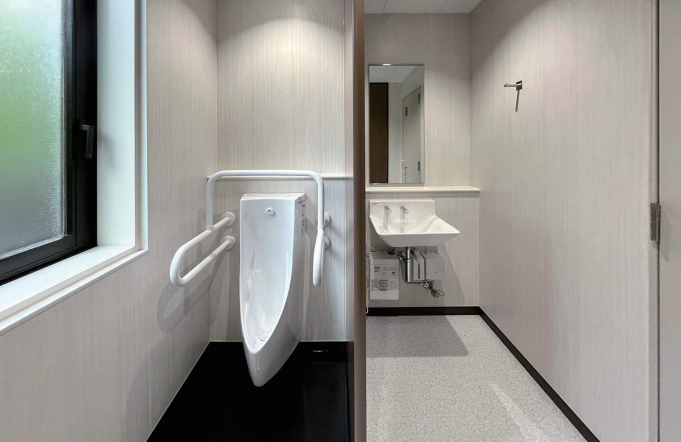
1F 男性トイレ  
小便器・洗面コーナー

床の清掃性や節水性に優れた壁掛型の自動洗浄小便器を採用。足元には、尿の飛散によるにおいや汚れを軽減するハイドロセラフロアPUを設置。洗面コーナーには荷物配慮として、フックを設けている。

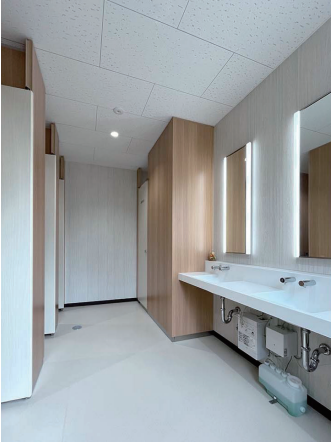
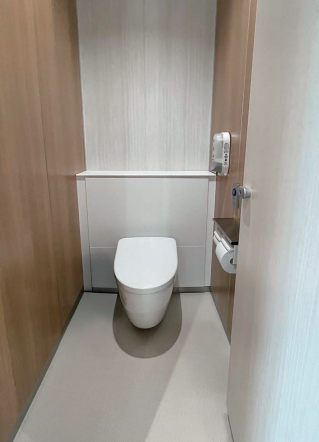
2F 女性トイレ  
洗面コーナー・  
大便器ブース

自然光が入る清潔感あふれる空間。大便器ブースの間仕切り壁を天井まで立ち上げ、防犯対策を図るとともに個室感も高めている。大便器は、清掃性がよく連続洗浄可能な壁掛大便器セット・フラッシュタンク式を採用。

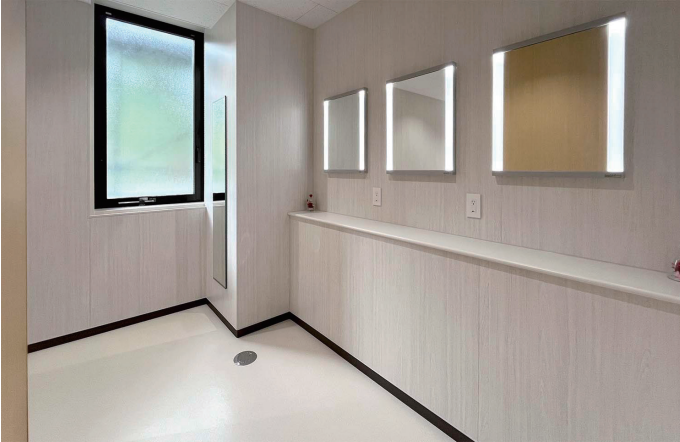
2F 女性トイレ  
スタイリングコーナー

スタンディングタイプのスタイリングコーナーを設置。化粧照明タイプのLED照明付鏡を備え、さらにヘアアイロンなどの使用に対応できるようコンセントも完備している。

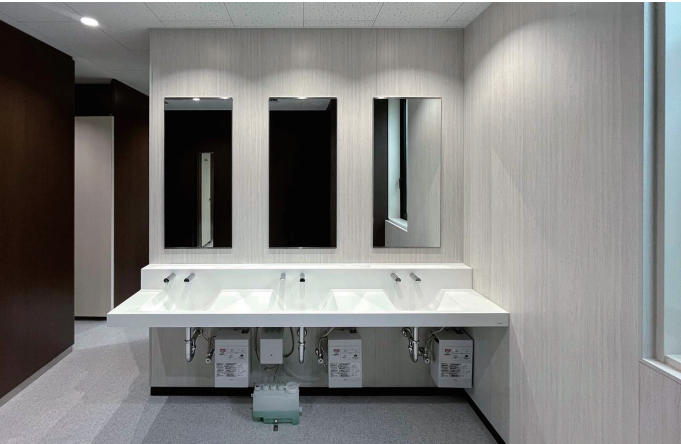
3F 男性トイレ  
洗面コーナー

洗面コーナーには、継ぎ目がなく滑らかなボウル形状で清掃性に優れているボウル一体タイプのツインデッキを採用。非接触で手洗いができる自動水栓と自動水石けん供給栓を組み合わせている。

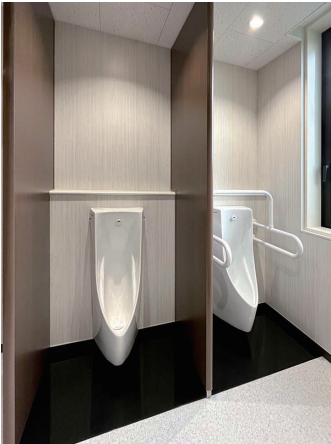
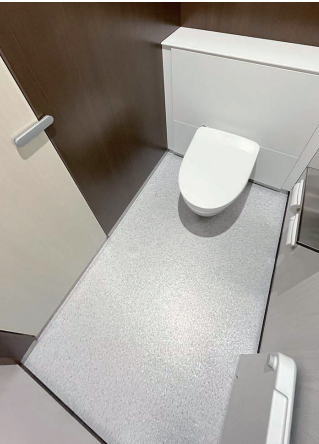
3F 男性トイレ  
小便器コーナー・  
大便器ブース

先行して改修された別棟で、小便器コーナーの間仕切り壁が好評だったため、快適性とプライバシー配慮として今回の改修でも設置。着替えなどに配慮して、男性トイレにもフィッティングボードを完備している。

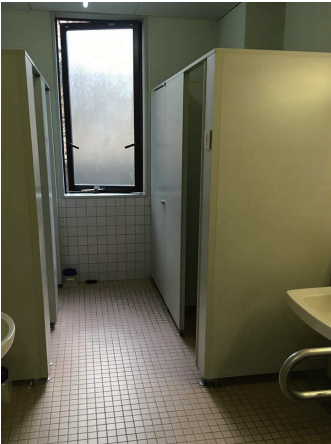
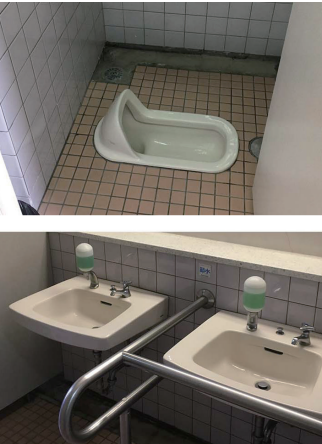
1F 改修前

竣工後約30年が経過する建物。改修前は、床、壁ともにタイル仕上げの内装で、設備や空間に老朽化が見られていた。
